**Hewlett Packard
Enterprise**

HPE ProLiant Gen9 故障排除指南

第二卷：错误消息

部件号：795673-AA5
出版日期：2018 年 1 月
版次：6

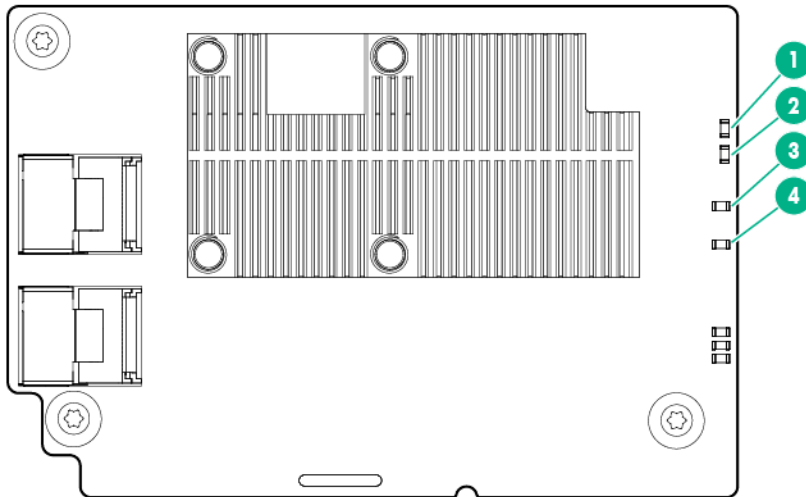
P440ar 控制器 LED 指示灯

打开服务器电源后，控制器运行时 LED 指示灯立即作为 POST 序列的一部分以预先确定的模式短暂亮起。在服务器运行的所有其他时间内，运行时 LED 指示灯的亮起模式指示控制器的状态。

编号	颜色	名称	说明
1	绿色	检测信号	在控制器正常运行时，该 LED 指示灯以 1 赫兹的频率闪烁。在启动过程中，该 LED 指示灯最多常亮 2 秒。
2	琥珀色	故障	在出现错误时，该 LED 指示灯亮起。在启动过程中，该 LED 指示灯最多常亮 2 秒。
3	绿色	加密	亮起 = 加密了所有连接的卷。 熄灭 = 所有连接的卷为明文形式。 闪烁 = 存在加密和明文的卷。
4	琥珀色	调试	亮起 = 控制器处于重置状态。 熄灭 = 控制器处于空闲或运行时状态。 以 5 赫兹的频率闪烁 = 控制器和缓存正在执行备份。

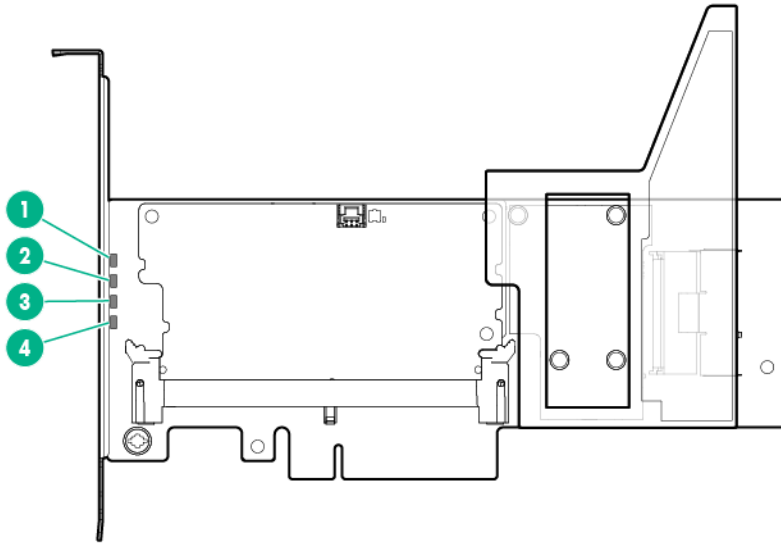
P440 控制器 LED 指示灯

打开服务器电源后，控制器运行时 LED 指示灯立即作为 POST 序列的一部分以预先确定的模式短暂亮起。在服务器运行的所有其他时间内，运行时 LED 指示灯的亮起模式指示控制器的状态。

编号	颜色	名称	说明
1	绿色	检测信号	在控制器正常运行时，该 LED 指示灯以 1 赫兹的频率闪烁。在启动过程中，该 LED 指示灯最多常亮 2 秒。
2	琥珀色	故障	在出现错误时，该 LED 指示灯亮起。在启动过程中，该 LED 指示灯最多常亮 2 秒。
3	绿色	加密	亮起 = 加密了所有连接的卷。 熄灭 = 所有连接的卷为明文形式。 闪烁 = 存在加密和明文的卷。

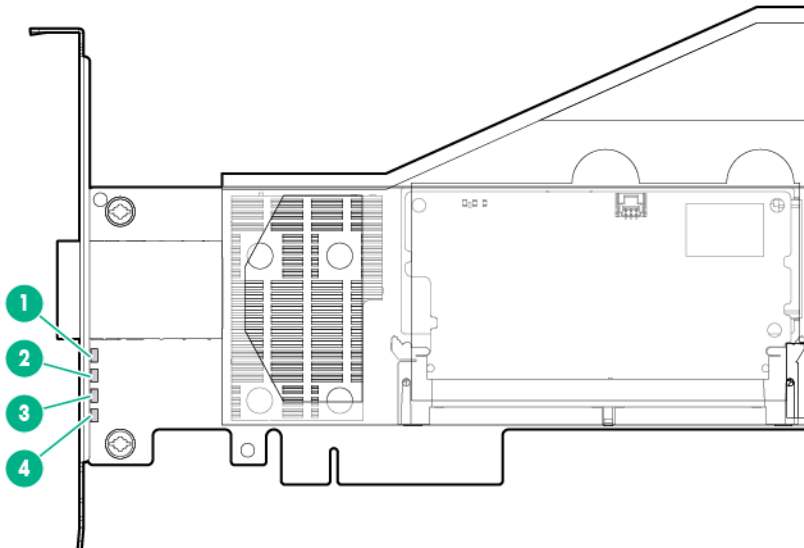
P441 控制器 LED 指示灯

打开服务器电源后，控制器运行时 LED 指示灯立即作为 POST 序列的一部分以预先确定的模式短暂亮起。在服务器运行的所有其他时间内，运行时 LED 指示灯的亮起模式指示控制器的状态。

编号	颜色	名称	说明
1	绿色	检测信号	在控制器正常运行时，该 LED 指示灯以 1 赫兹的频率闪烁。在启动过程中，该 LED 指示灯最多常亮 2 秒。
2	琥珀色	故障	在出现错误时，该 LED 指示灯亮起。在启动过程中，该 LED 指示灯最多常亮 2 秒。
3	绿色	加密	亮起 = 加密了所有连接的卷。 熄灭 = 所有连接的卷为明文形式。 闪烁 = 存在加密和明文的卷。
4	绿色	保留	保留以供将来使用

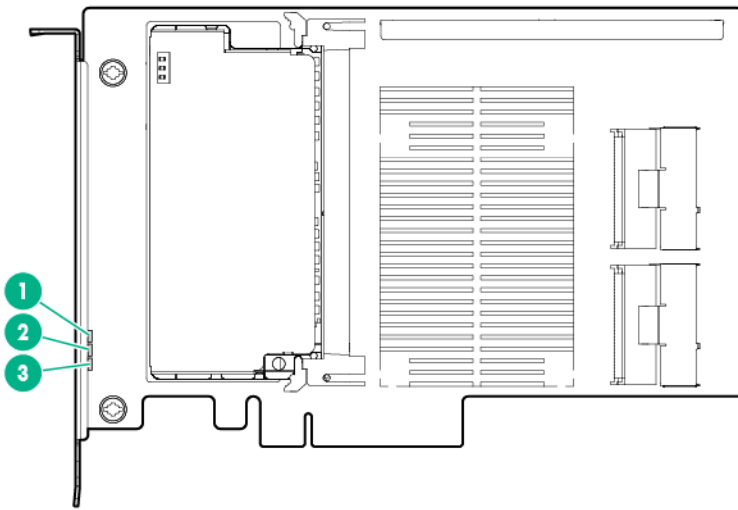
P840 控制器 LED 指示灯

打开服务器电源后，控制器运行时 LED 指示灯立即作为 POST 序列的一部分以预先确定的模式短暂亮起。在服务器运行的所有其他时间内，运行时 LED 指示灯的亮起模式指示控制器的状态。

编号	颜色	名称	说明
1	绿色	检测信号	在控制器正常运行时，该 LED 指示灯以 1 赫兹的频率闪烁。在启动过程中，该 LED 指示灯最多常亮 2 秒。
2	琥珀色	故障	在出现错误时，该 LED 指示灯亮起。在启动过程中，该 LED 指示灯最多常亮 2 秒。
3	绿色	加密	亮起 = 加密了所有连接的卷。 熄灭 = 所有连接的卷为明文形式。 闪烁 = 存在加密和明文的卷。

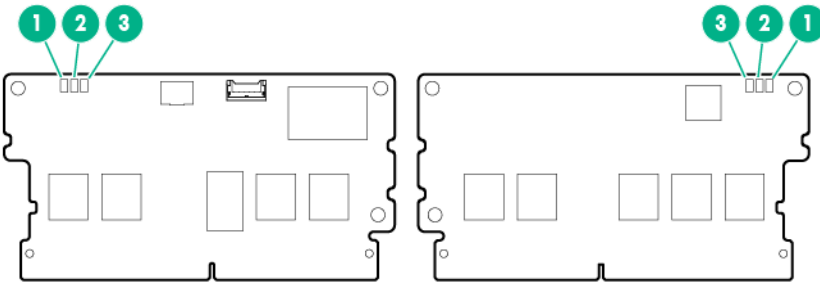
缓存模块 LED 指示灯（用于独立 Smart Array 控制器）

缓存模块有三个单色 LED 指示灯（一个琥珀色和两个绿色）。这两个 LED 指示灯位于缓存模块的正反面以便于查看状态。

1 - 琥珀色	2 - 绿色	3 - 绿色	说明
熄灭	熄灭	熄灭	缓存模块未通电。
熄灭	每 2 秒闪烁一次	每 2 秒闪烁一次	此缓存微控制器正在从其引导加载程序中执行，并从主机控制器接收新的闪存代码。
熄灭	每秒闪烁一次	每秒闪烁一次	缓存模块正在启动，而电池正在充电。
熄灭	熄灭	每秒闪烁一次	缓存模块处于空闲状态，而电池正在充电。
熄灭	熄灭	亮起	缓存模块处于空闲状态，而电池已充电。
熄灭	亮起	亮起	缓存模块处于空闲状态，电池已充电，而缓存中有数据尚未写入驱动器。
熄灭	每秒闪烁一次	熄灭	正在备份缓存模块上的 DDR 内容。
熄灭	亮起	熄灭	当前备份已完成，未出现任何错误。
每秒闪烁一次	每秒闪烁一次	熄灭	当前备份失败，并且数据已丢失。
每秒闪烁一次	每秒闪烁一次	亮起	在上次或当前引导期间，出现电源错误。数据可能损坏。

1 - 琥珀色	2 - 绿色	3 - 绿色	说明
每秒闪烁一次	亮起	熄灭	出现温度过高的情况。
每秒闪烁两次	每秒闪烁两次	熄灭	电池未连接到主板上。
每秒闪烁两次	每秒闪烁两次	亮起	电池已充电 10 分钟，但电量还不足以执行完全备份。
亮起	亮起	熄灭	当前备份已完成，但在备份期间出现电源波动。
亮起	亮起	亮起	缓存模块微控制器发生故障。
